ORME AU BOULET
SUR LA RUE ST-LOUIS DANS LE VIEUX-QUÉBEC

Expertise
de la condition structurale
de l'arbre
et
perspectives de conservation
en lien avec des travaux futurs
de construction et d'aménagement
à proximité

RAPPORT D'ÉTUDE PRÉPARÉ
LE 15 OCTOBRE 2020

POUR
VILLE DE QUÉBEC

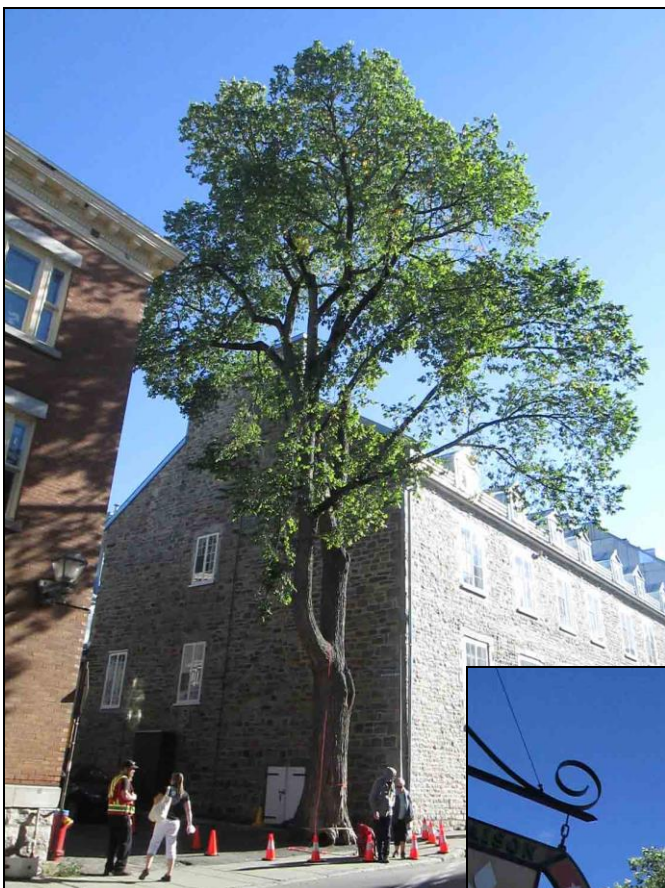
Lors de notre visite, nous avons constaté que cet orme est visiblement en bonne condition de santé physiologique (i.e. état des feuilles et des jeunes branches) [voir *photo 1 et 2* à l'*Annexe 1*].

Photo 1 :
Vue générale de l'orme au boulet

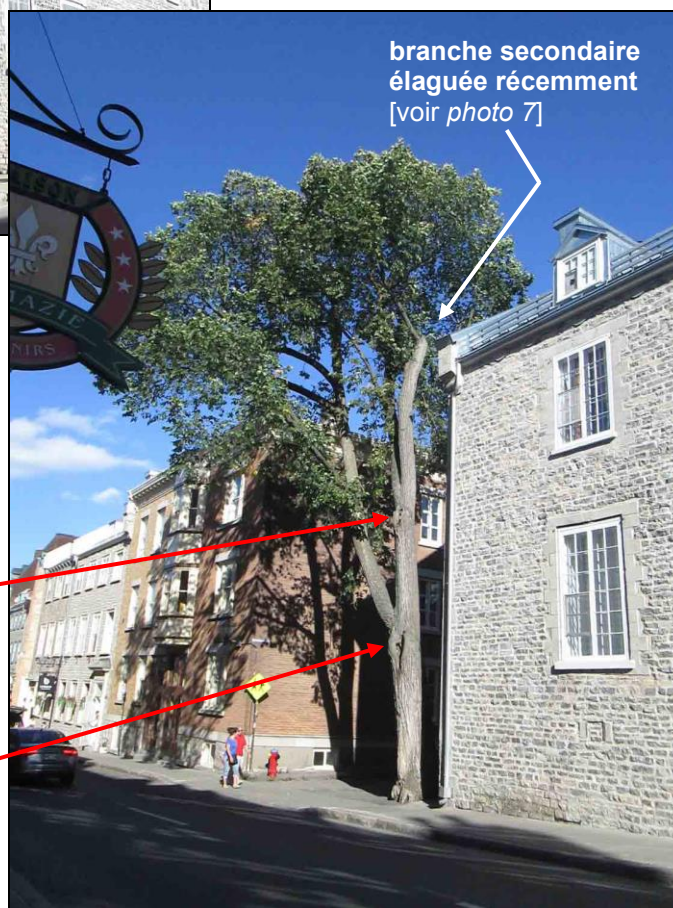
Photo 2 :
Vue générale de l'orme au boulet

**cavité suite à l'élagage
d'une branche secondaire
par le passé**
[voir photo 10]

**cavité suite à l'élagage
d'une branche principale
par le passé**
[voir photo 9]

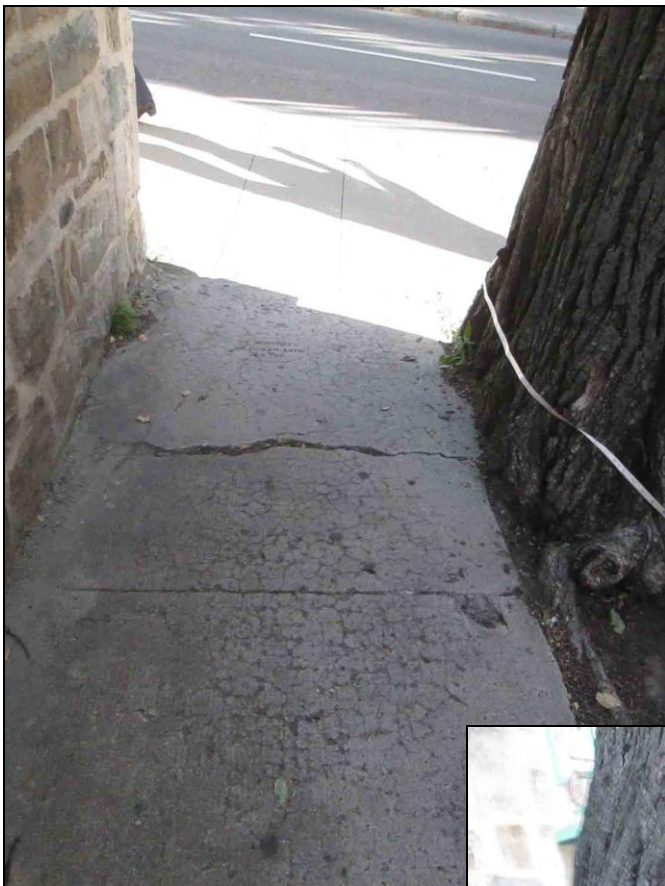
En regard de l'environnement qui entoure cet orme, nous avons noté que le tronc de celui-ci est accolé au trottoir qui longe la rue du Corps-de-Garde et que la dalle de béton de ce dernier est soulevée et fissurée vis-à-vis du tronc [voir *photo 3* à l'*Annexe I*]. Quant au tronc, il est à une distance de 1,3 m du mur du bâtiment [voir *photos 1 et 2* à l'*Annexe I*].

Photo 3 :
Tronc de l'orme collé au trottoir de la rue
du Corps-de-Garde et soulèvement de la
dalle de béton

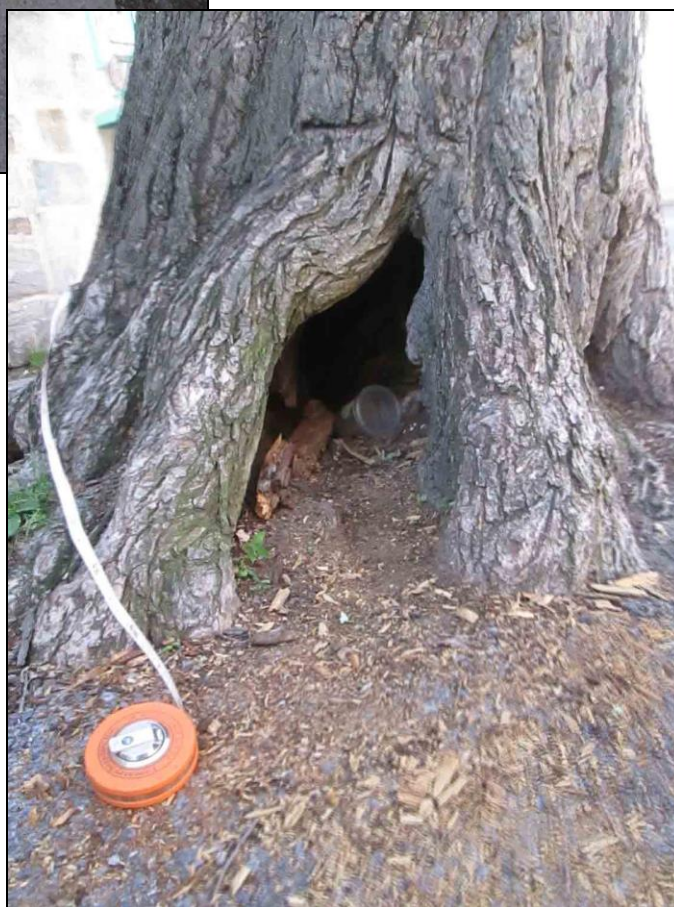
Les principaux défauts structuraux jugés comme potentiellement problématiques et donc qui étaient à vérifier sont localisés au sein du tronc, tant au niveau de sa base qu'en hauteur. Il s'agit en l'occurrence de zones de carie⁶ avec cavités internes qui sont situées au pied de l'arbre (i.e. à la base du tronc) et à des hauteurs comprises entre environ 1 m et 3,5 m du sol [voir *photos 3, 4, 5, 6, 8 et 9* à l'*Annexe 1*].

Photo 4 :
Base du tronc et cavités ouvertes

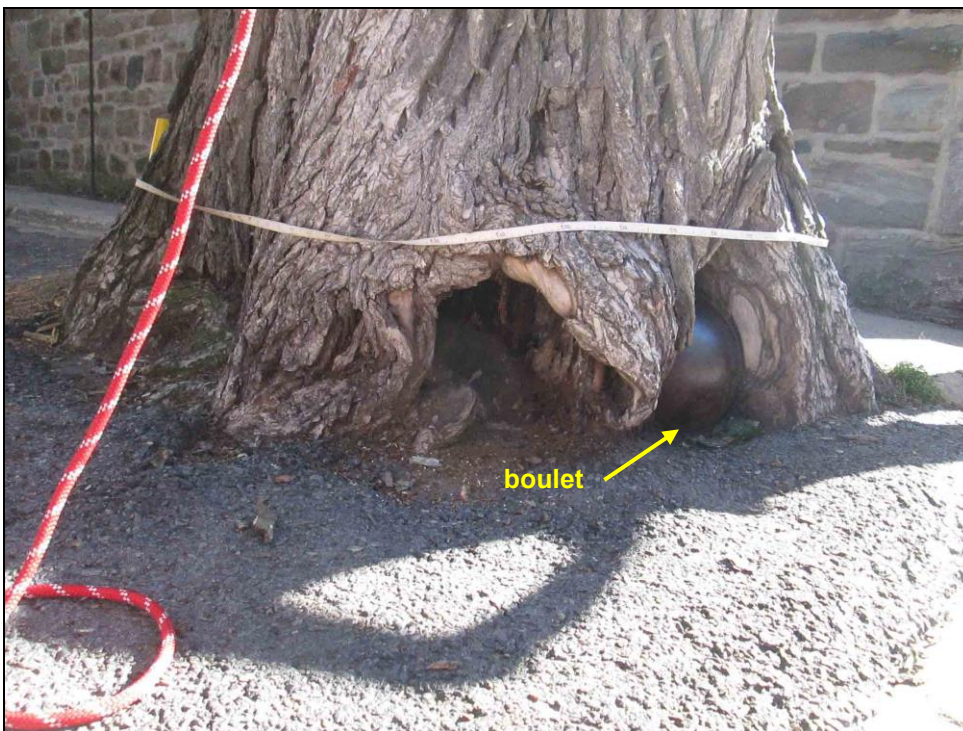
Photo 5 : Base du tronc et cavités ouvertes

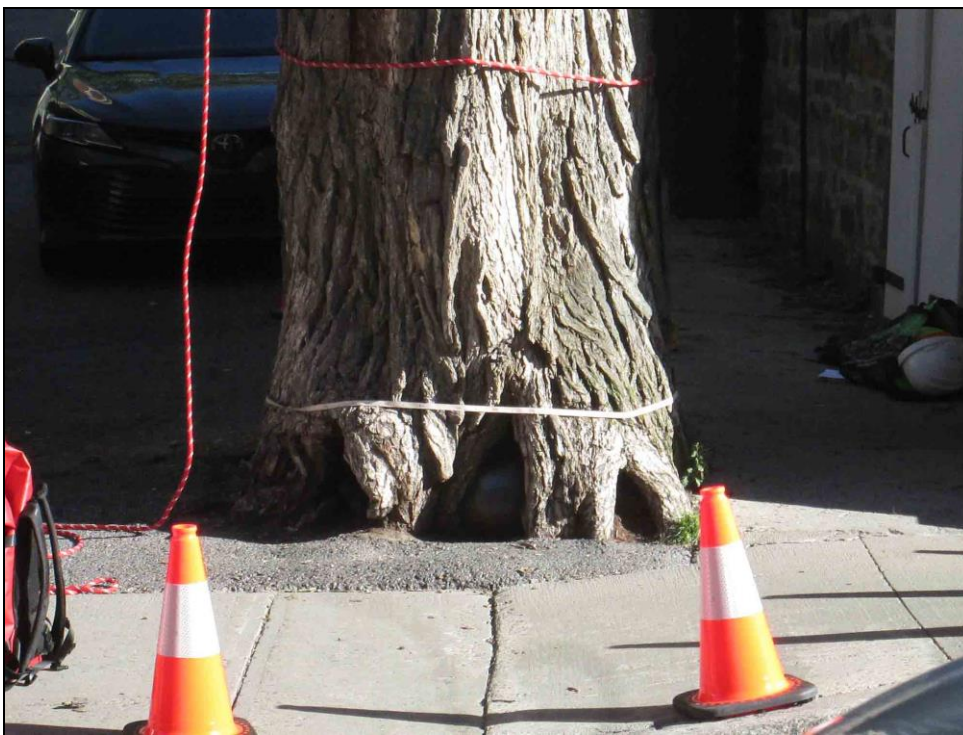
**Photo 6 : Base du tronc et cavités ouvertes ;
parterre asphalté et bétonné autour du tronc**

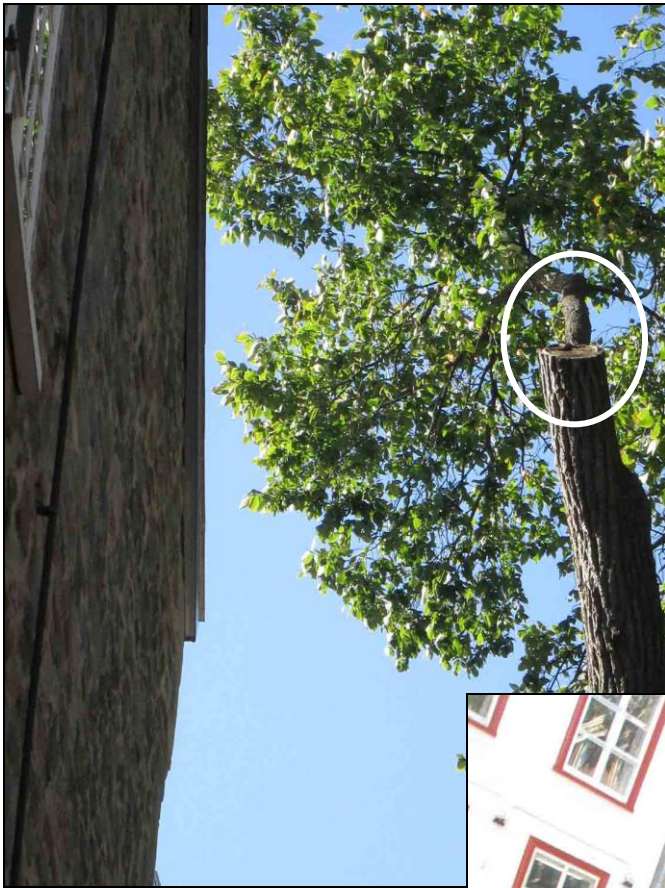
Photo 7 :
Branche tertiaire élaguée à environ 10 m du sol

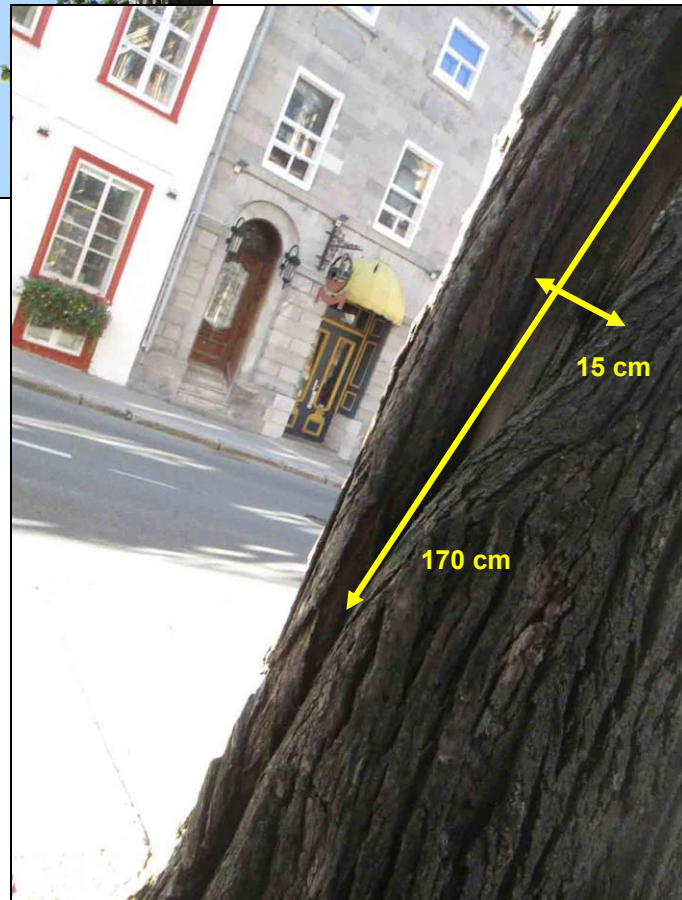
Le résultat du test au tomographe à 160 cm du sol est illustré à la *figure 6* [voir *Annexe 2*]. Globalement, la proportion de bois sain grimpe à 48%. La cavité est située au centre du tronc et une zone en cours de dégradation (i.e. couleur verte) remonte jusqu'à la surface entre les capteurs #8 et #9; celle-ci correspond à la zone où il y a perte de l'écorce entre 90 et 260 cm du sol.

Photo 8 :
Blessure sur le tronc entre 90 et 260 cm du sol, et 15 cm de largeur

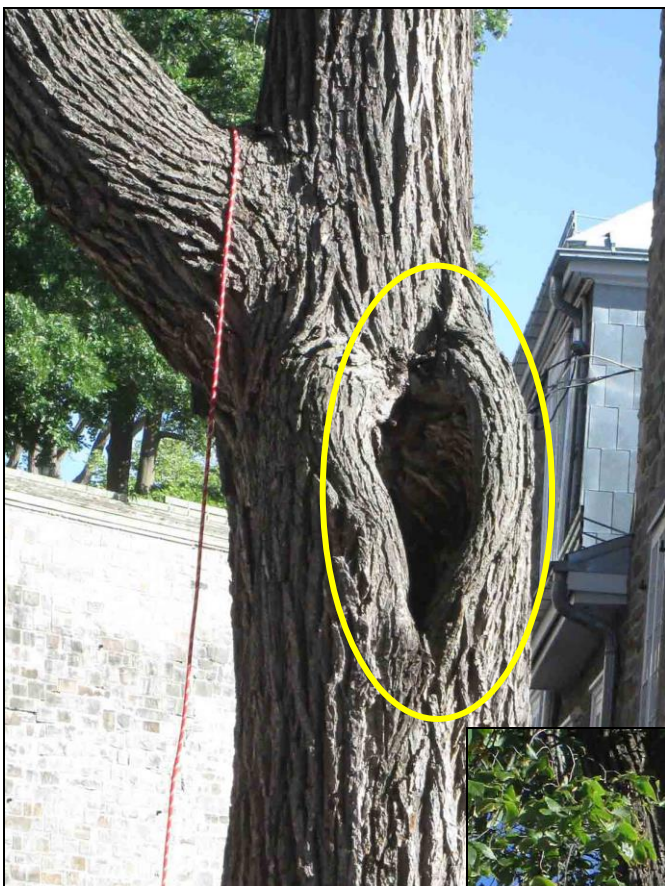
Photo 9 :
**Cavité suite à la coupe passée d'une
 branche principale à environ 3,5 m du
 sol**

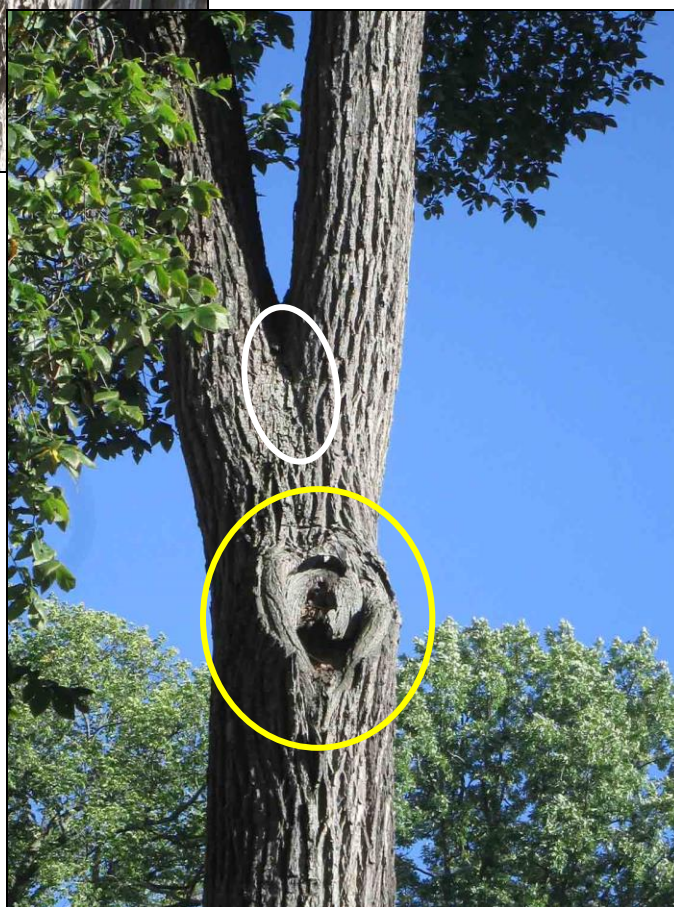
Photo 10 :
**Cavité suite à la coupe passée d'une
 branche secondaire à environ 7 m du
 sol
 (cercle jaune)
 et
 fourche faible entre deux branches
 secondaires
 (cercle blanc)**

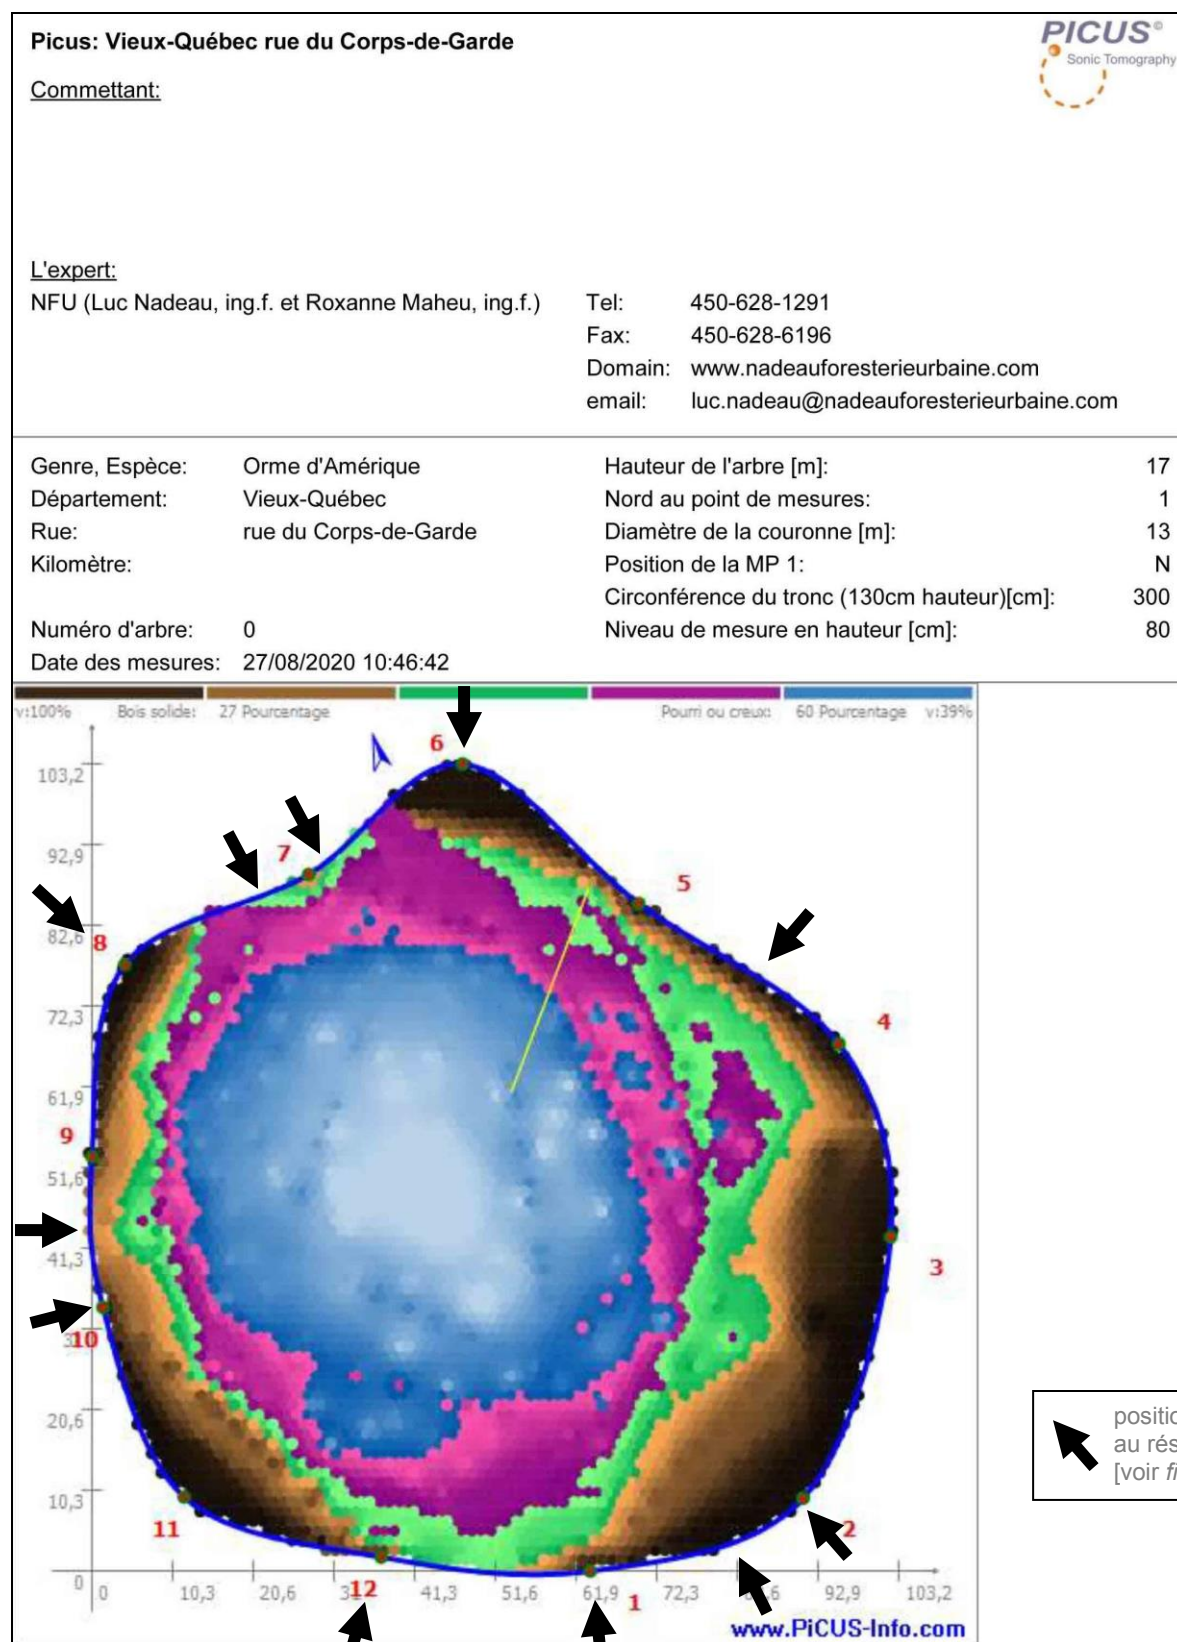
Figure 2 : Test au tomographe à 80 cm du sol

Globalement, la proportion de bois sain se présente en deux croissants (i.e. couleurs brun clair et brun foncé) totalisant selon ce test seulement 27% de la section transversale du tronc à ce niveau. La cavité intérieure, composée de vide et de bois fortement dégradé – c'est-à-dire sans capacité mécanique réelle – affecte au moins 60% de cette section du tronc (i.e. couleurs bleu et rose respectivement). Et si on ajoute à cette dernière la proportion colorée en vert qui correspond à du bois en cours de dégradation, donc qui est mécaniquement plus faible, alors c'est 73% de cette section du tronc qui est affectée négativement à divers stades par la carie.

En effet, juste avec un taux de carie atteignant un taux de 70%, et une épaisseur de bois aussi mince que 7 cm sur une bonne partie du pourtour de cette section du tronc de 107 cm de diamètre à ce niveau (i.e. à 80 cm du sol), peu de professionnels en arboriculture, sinon aucun, serait enclin à recommander sans réserve la conservation d’un orme d’Amérique dans cette condition. En conditions normales, par exemple, dans un parc urbain ou sur le terrain d’une résidence, l’abattage pour des fins de sécurité aurait été la recommandation normalement faite, d’autant plus que l’achalandage autour de l’arbre s’avère imposant. Nous-mêmes de la firme *Nadeau Foresterie Urbaine Inc.*, dans un contexte normal, aurions émis une telle recommandation.

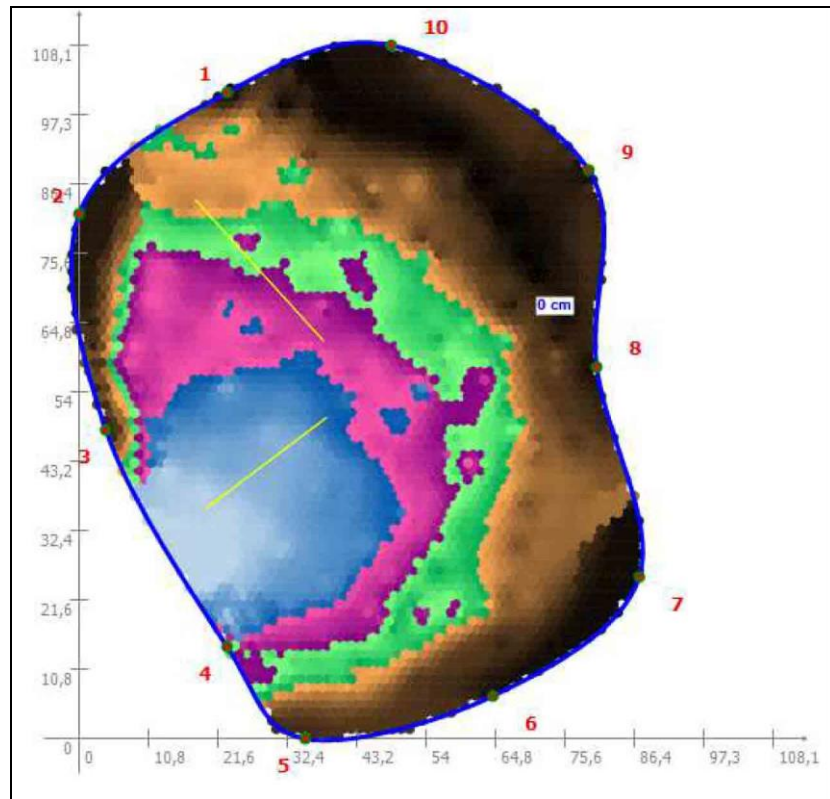
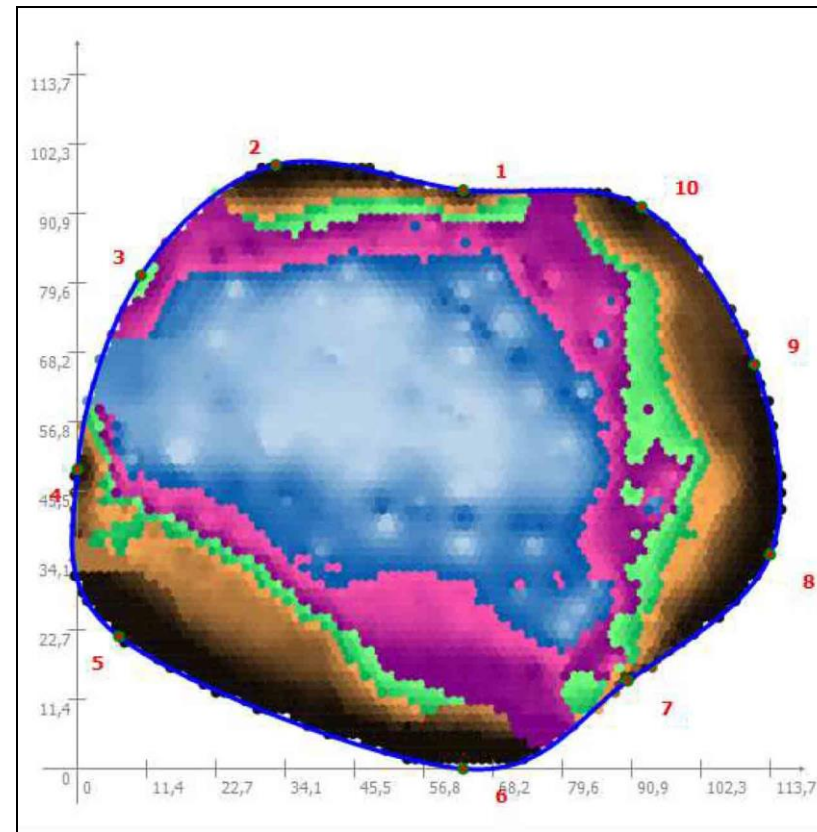
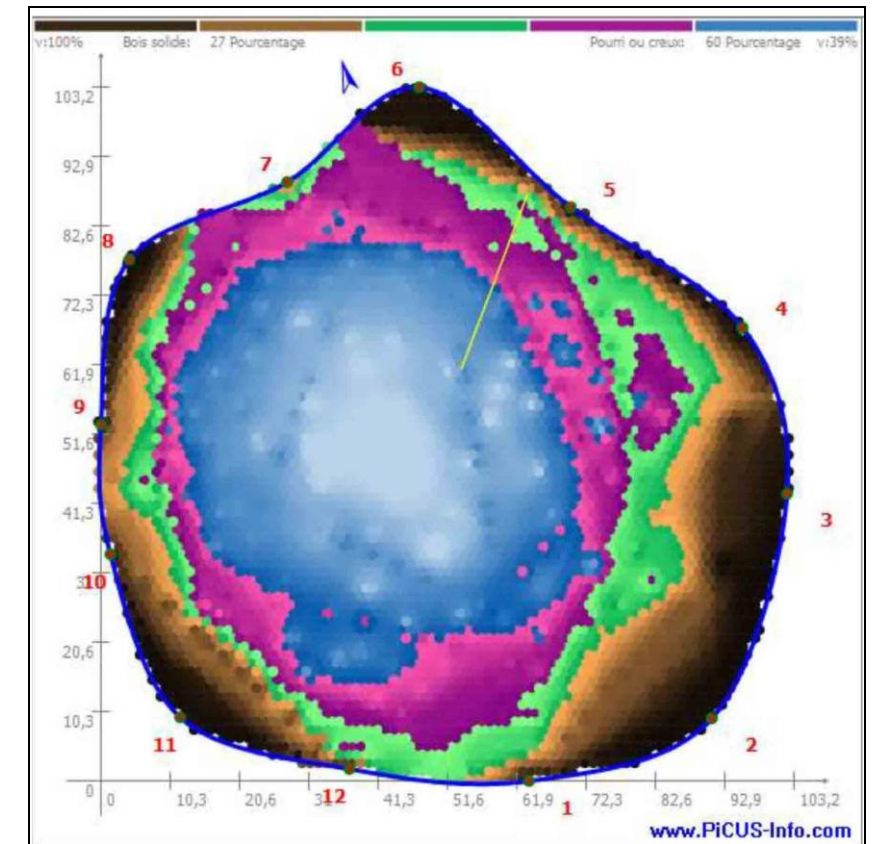
Figure 11 : Comparaison des tests au tomographe au niveau de 80 cm du sol – évolution de la carie entre les années 2008, 2009 et 2020

- Niveau de 80 cm du sol [voir *figure 11* à l'*Annexe 3*] :
 - Entre 2009 et 2018 (sur environ 11 ans):
dégradation par la carie assez importante...
 - *bois sain passant de 34% à 28%*

- *bois pourri à creux passant de 55% à 65%*
 - Entre 2018 et 2020 (sur environ 2 ans):
dégradation par la carie demeurée possiblement assez stable...
 - *bois sain étant de manière respective à des taux de 28% ou 27%*
