ORME AU BOULET
SUR LA RUE ST-LOUIS DANS LE VIEUX-QUÉBEC

Expertise
de la condition structurale
de l'arbre
et
perspectives de conservation
en lien avec des travaux futurs
de construction et d'aménagement
à proximité

RAPPORT D'ÉTUDE PRÉPARÉ
LE 15 OCTOBRE 2020

POUR
VILLE DE QUÉBEC

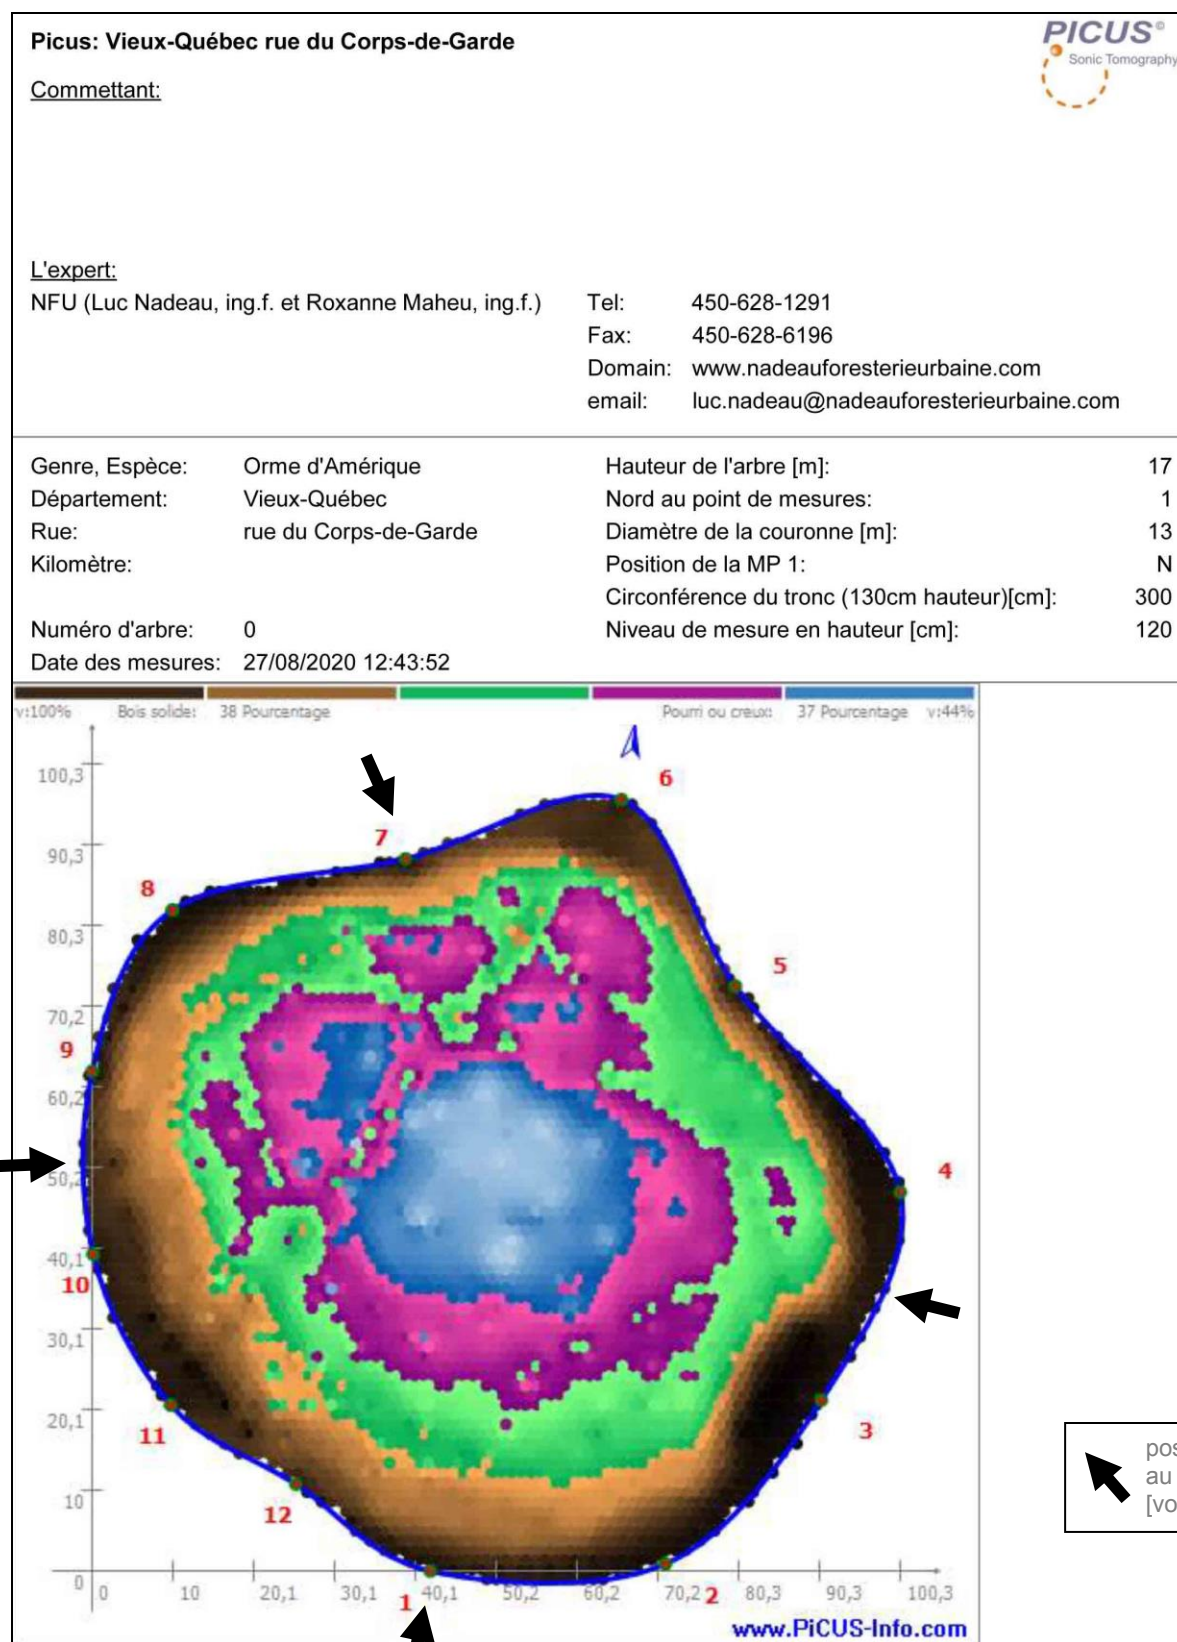
Figure 4 : Test au tomographe à 120 cm du sol

Le résultat du test au tomographe à 120 cm du sol est illustré à la *figure 4* [voir *Annexe 2*]. Globalement, la proportion de bois sain grimpe à 38%. La cavité est située au centre du tronc et ne traverse plus de part en part ce dernier.

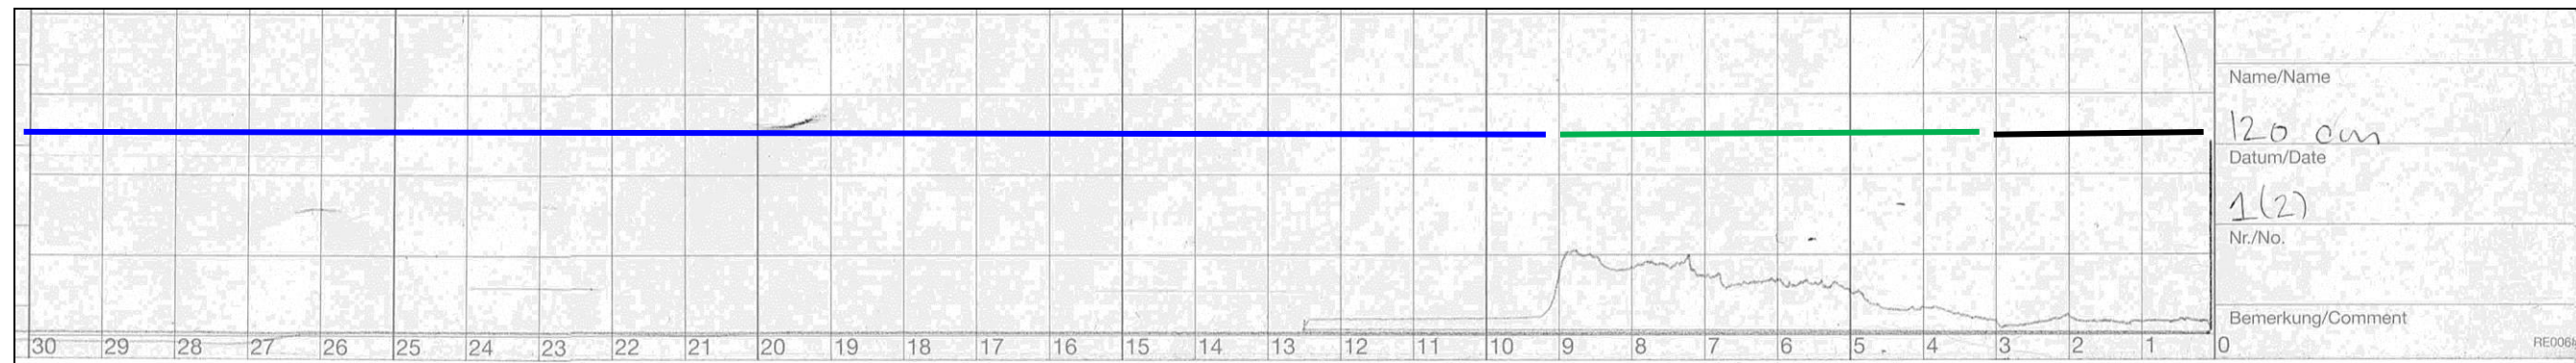
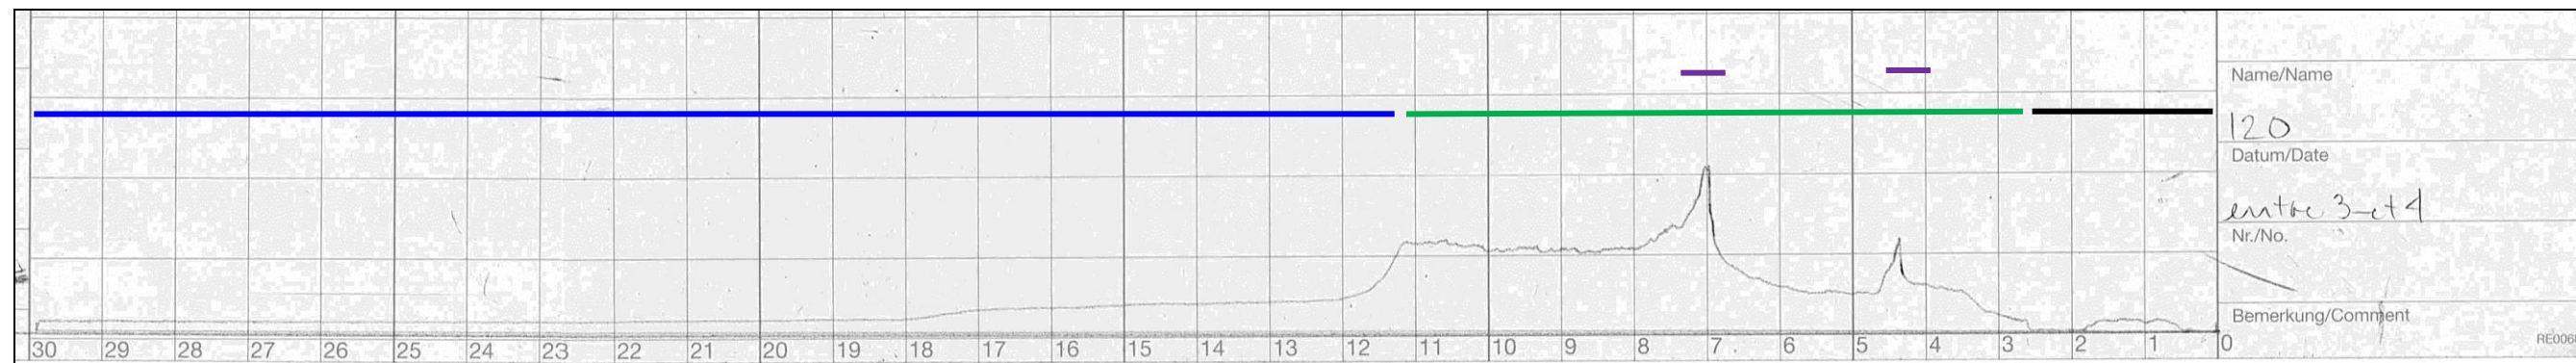
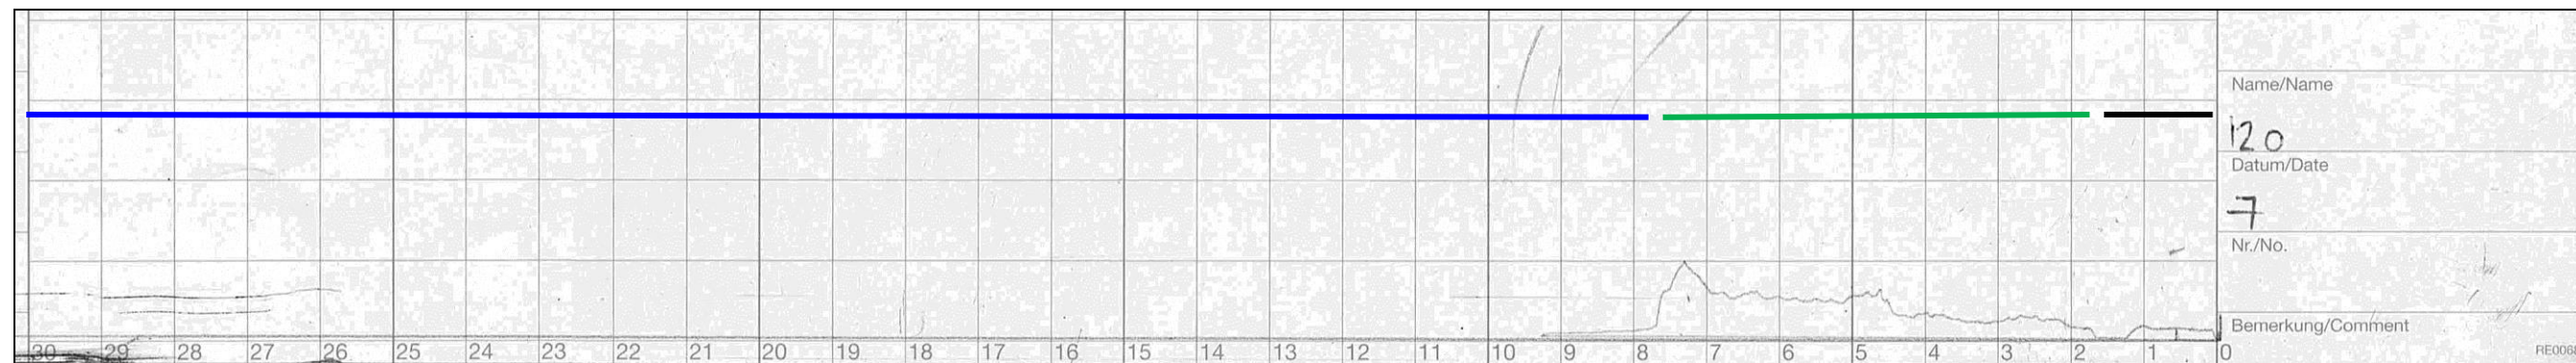
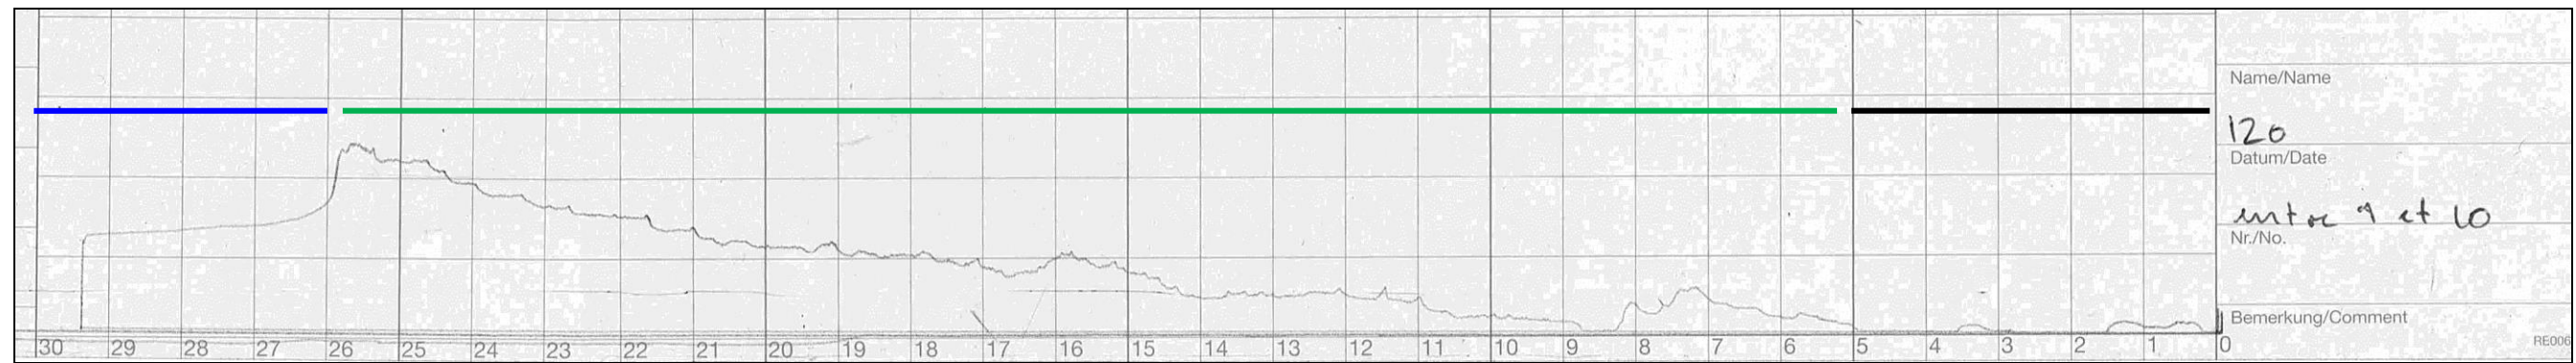
Les graphiques des tests faits au résistographe [voir *figures 5a à 5d* à l'*Annexe 2*] à ce même niveau confirment cette analyse. Par contre, avec le test entre les capteurs #9 et #10, le bois serait encore assez sain sur une certaine épaisseur dans la zone de coloration verte du graphique au tomographe.

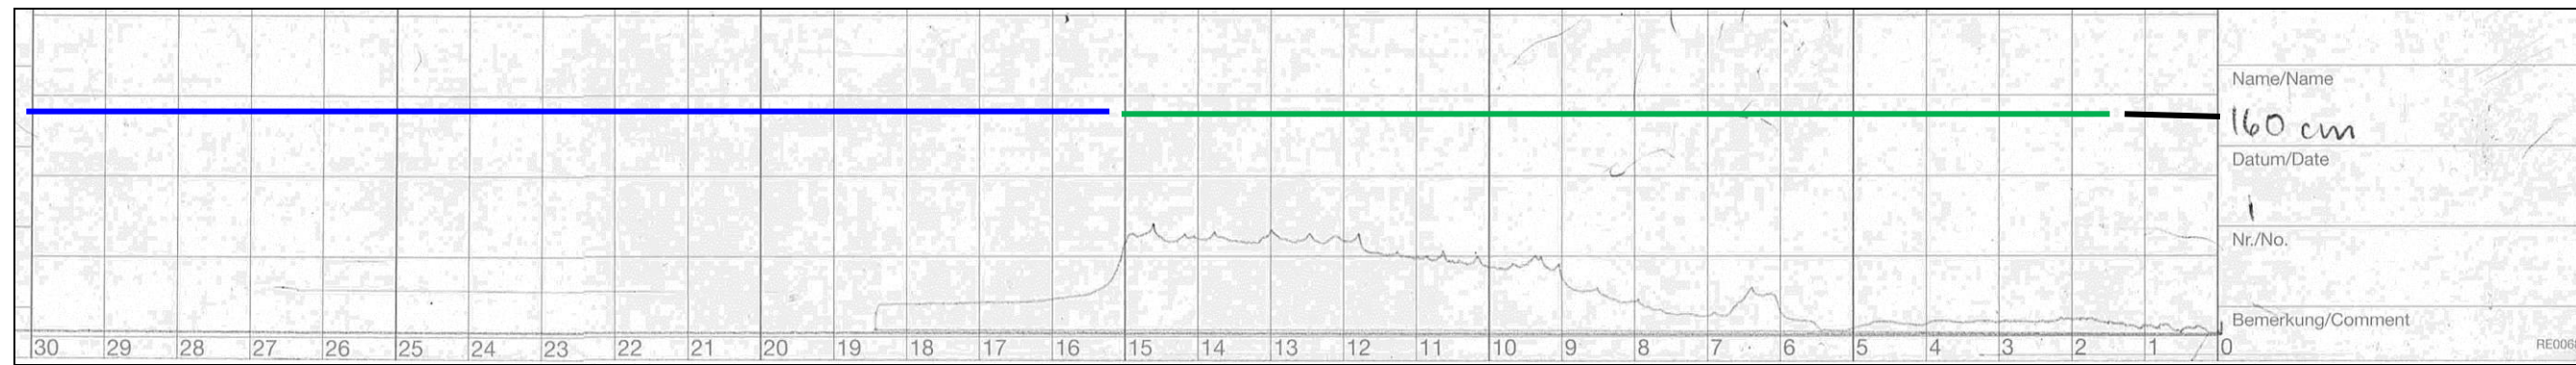
Figure 7a : Test au résistographe à 160 cm du sol, vis-à-vis le capteur #1

Le graphique du test fait au résistographe [voir *figure 7a* à l'*Annexe 2*] à ce même niveau confirme cette analyse.

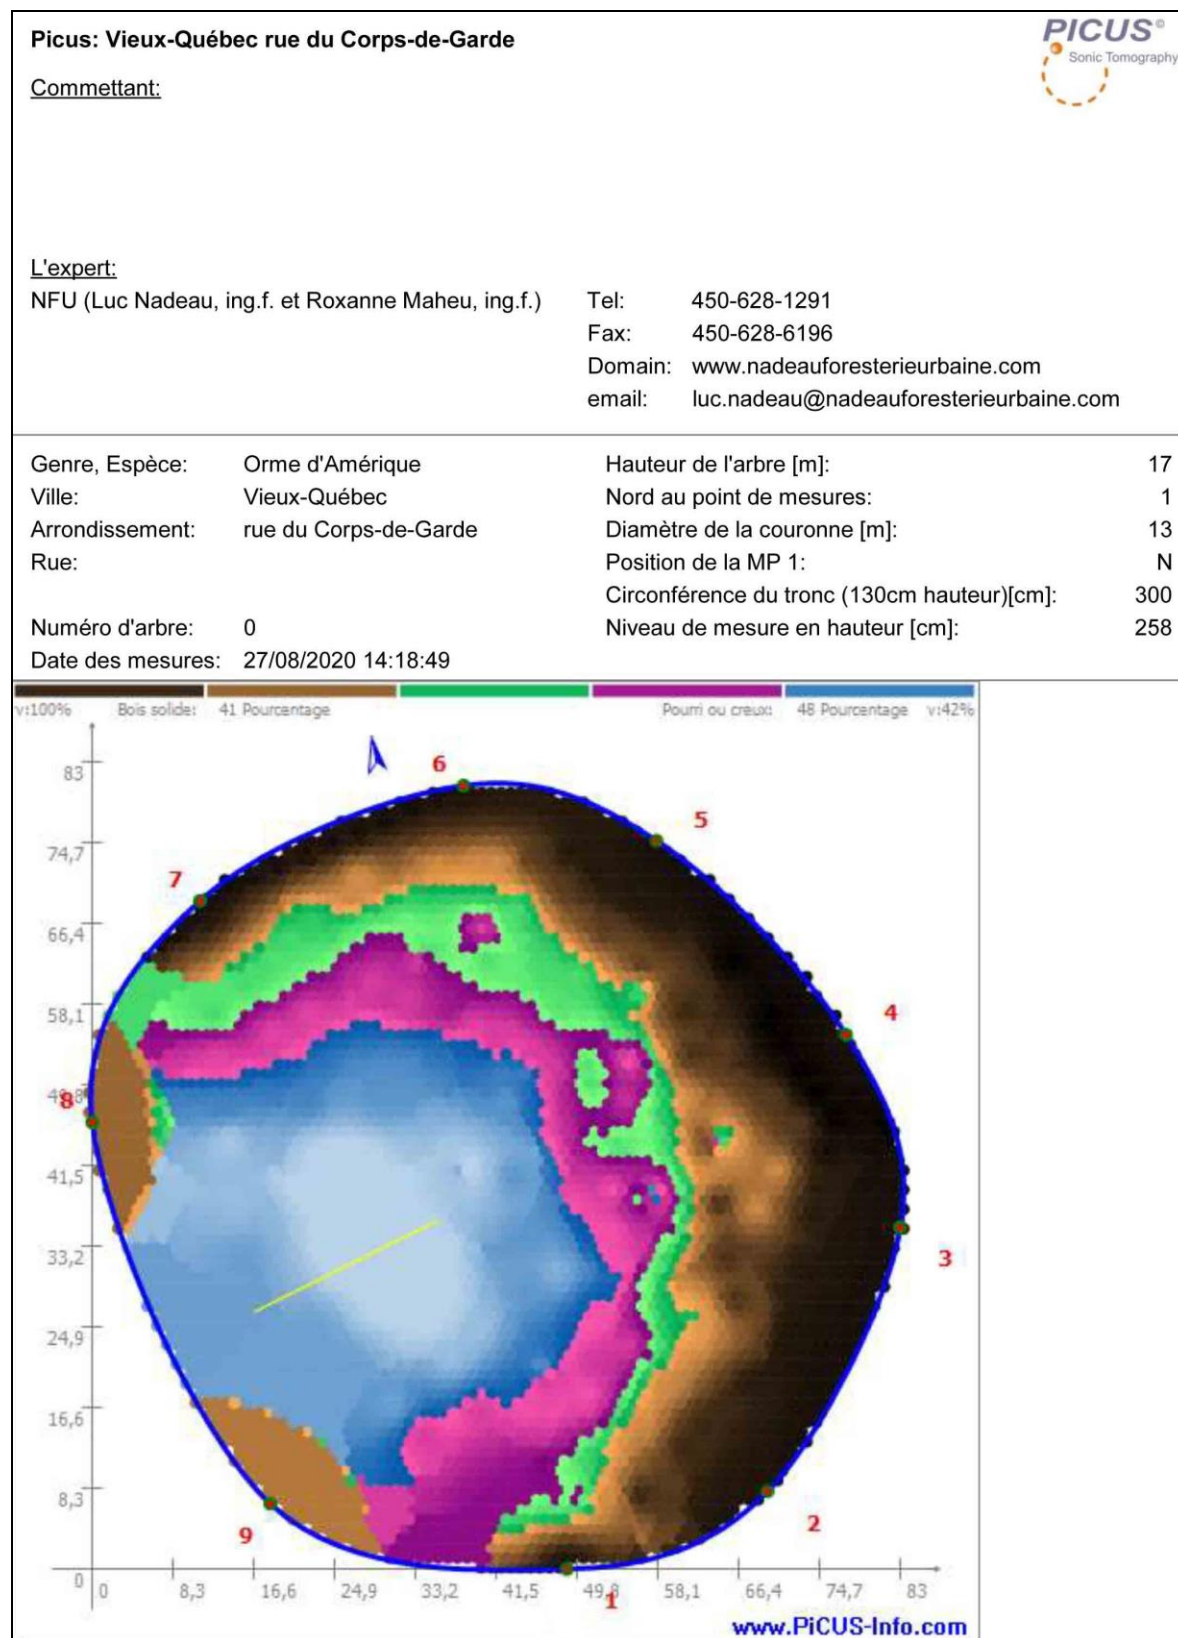
Figure 8 : Test au tomographe à 258 cm du sol

Le résultat du test au tomographe à 258 cm du sol est illustré à la *figure 8* [voir *Annexe 2*]. Globalement, la proportion de bois sain est de 41%. La cavité est située au centre du tronc et remonte jusqu'à la surface entre les capteurs #8 et #9; celle-ci correspond à la zone où il y a perte de l'écorce entre 90 et 260 cm du sol.

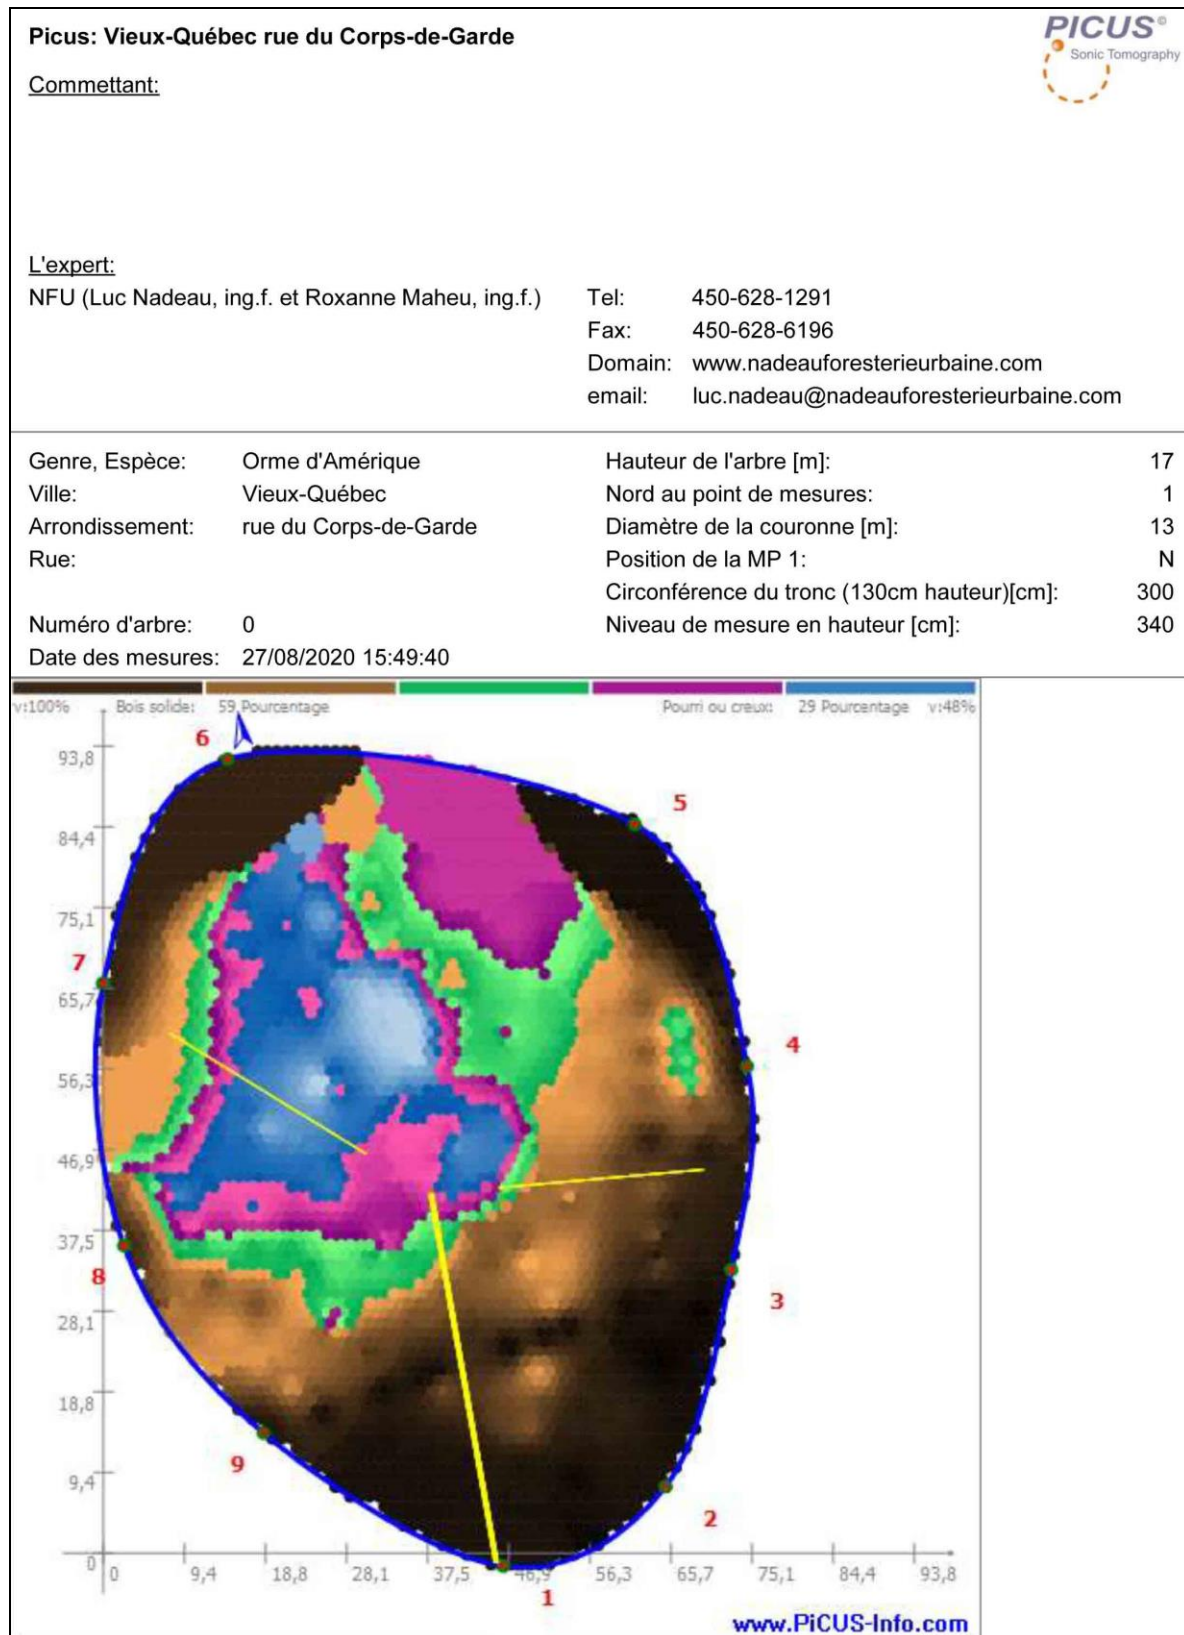
Figure 9 : Test au tomographe à 340 cm du sol

Le résultat du test au tomographe à 340 cm du sol est illustré à la *figure 9* [voir *Annexe 2*]. Globalement, la proportion de bois sain grimpe jusqu'à 59%.

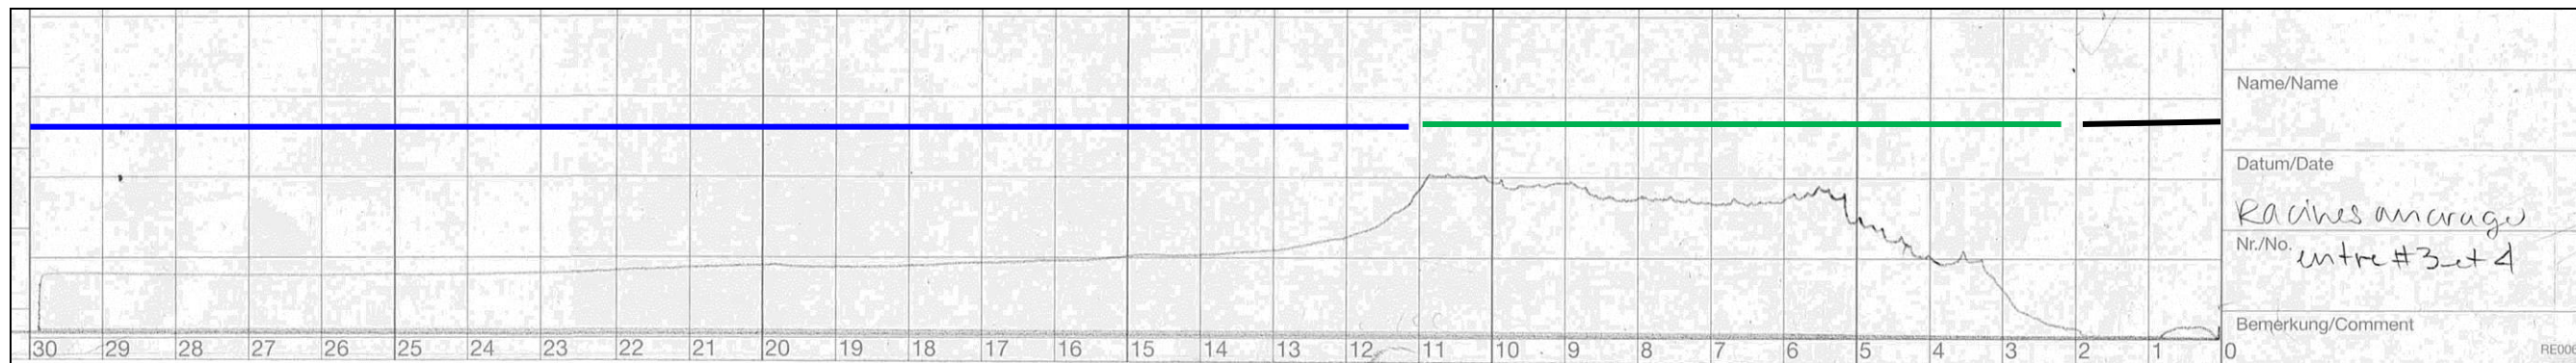
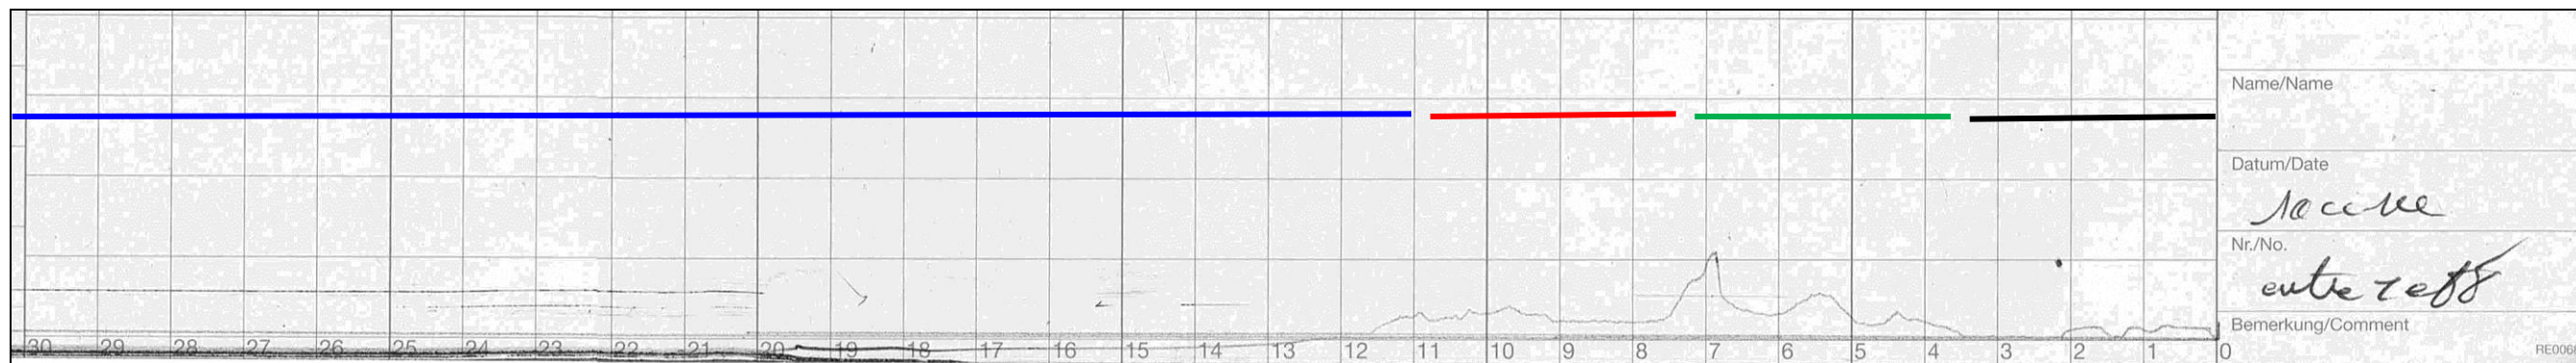
Les résultats de ces tests sont illustrés aux *figures 10a et 10b* [voir *Annexe 2*]. Globalement, l'épaisseur de bois sain est de 8 cm dans les deux cas, et avant de rencontrer la cavité du tronc qui se prolonge jusqu'au niveau des racines d'ancrage testées.

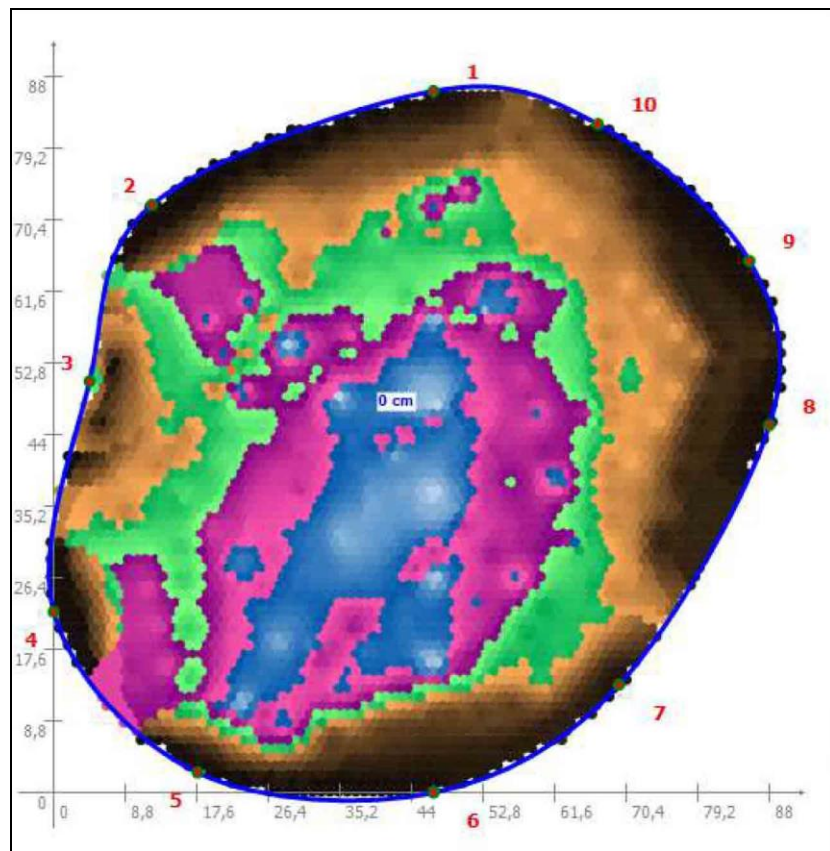
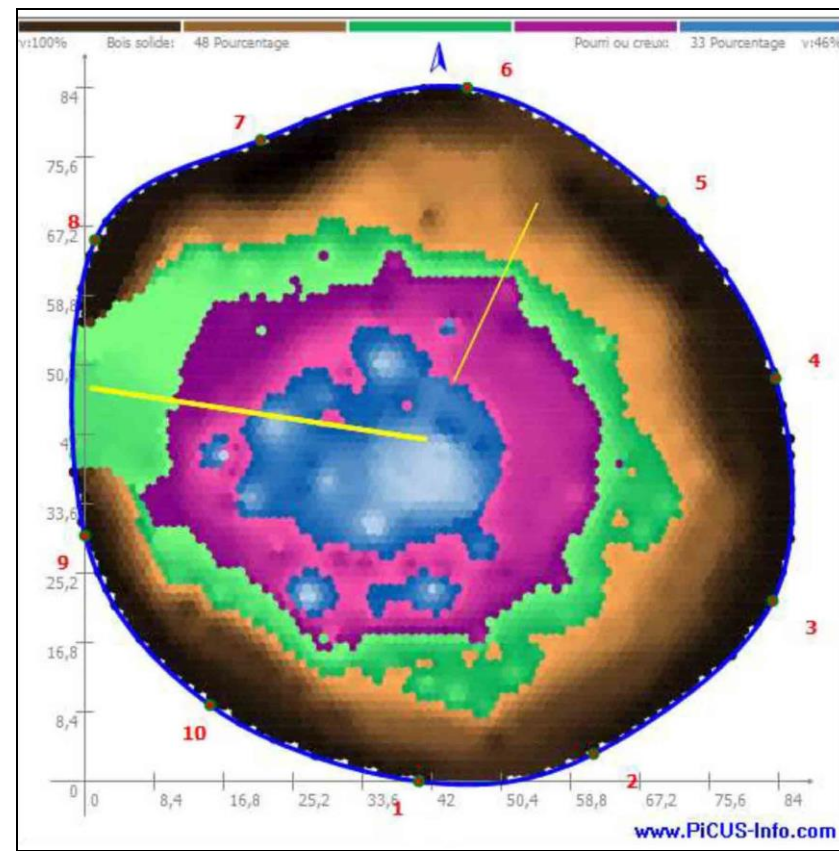
Figure 12 : Comparaison des tests au tomographe au niveau de 160 cm du sol – évolution de la carie entre les années 2009 et 2020

- *bois pourri à creux étant de manière respective à des taux de 64% ou 60%*
- Niveau de 160 cm du sol [voir *figure 12* à l'*Annexe 3*] :
 - Entre 2018 et 2020 (sur environ 2 ans):

- *bois sain étant de manière respective à des taux de 45% ou 48%*
 - *bois pourri à creux étant de manière respective à des taux 37% ou 33%*
- Niveau de 258 cm du sol [voir *figure 13* à l'*Annexe 3*] :

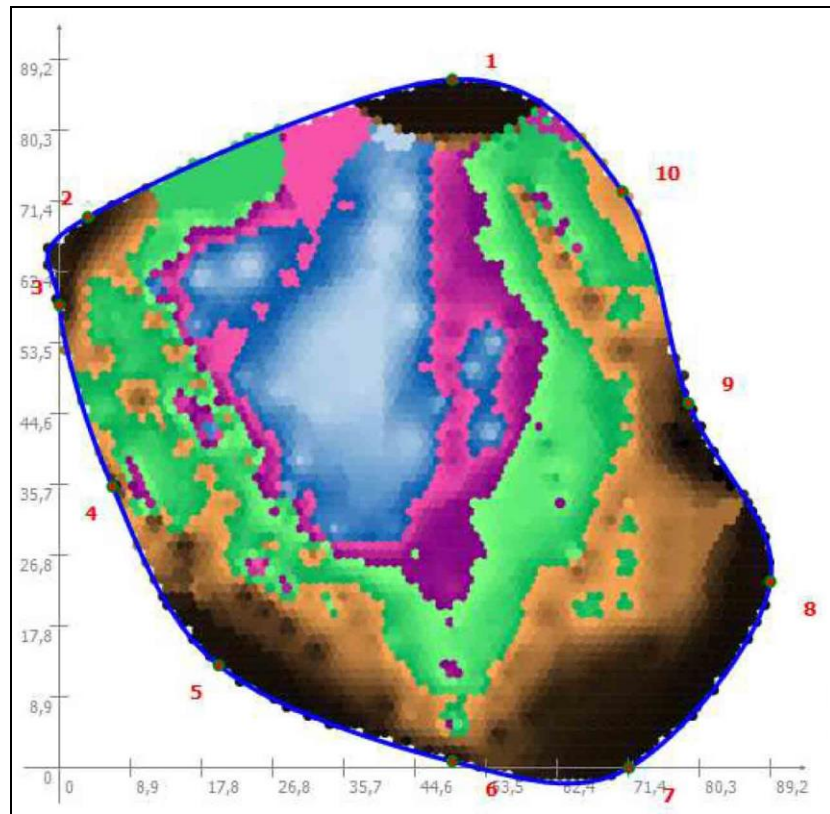
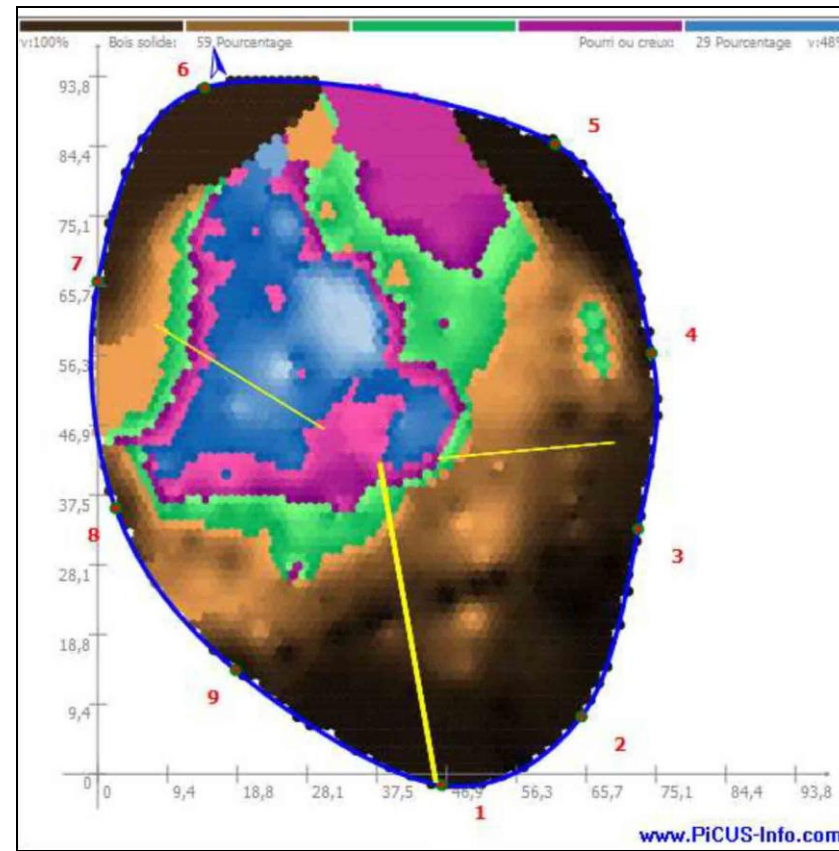
Figure 14 : Comparaison des tests au tomographe au niveau de 340 cm du sol – évolution de la carie entre les années 2008, 2009 et 2020

- Niveau de 340 cm du sol [voir *figure 14* à l'*Annexe 3*] :
 - Entre 2018 et 2020 (sur environ 2 ans):
 - *bois sain étant de manière respective à des taux de 39% ou 59%*
 - *bois pourri à creux de manière respective à des taux de 34% ou 29%*
